Акт
лесопатологического обследования № 580
лесных насаждений Дебесского лесничества
Удмуртской Республики

Участковое лесничество	Урочище (дача)	Квартал (кварталы)	Выдел (выделы)	Площадь, га
Без деления	-	206	6	5,8

Дата проведения обследований 30.08.2017 г.

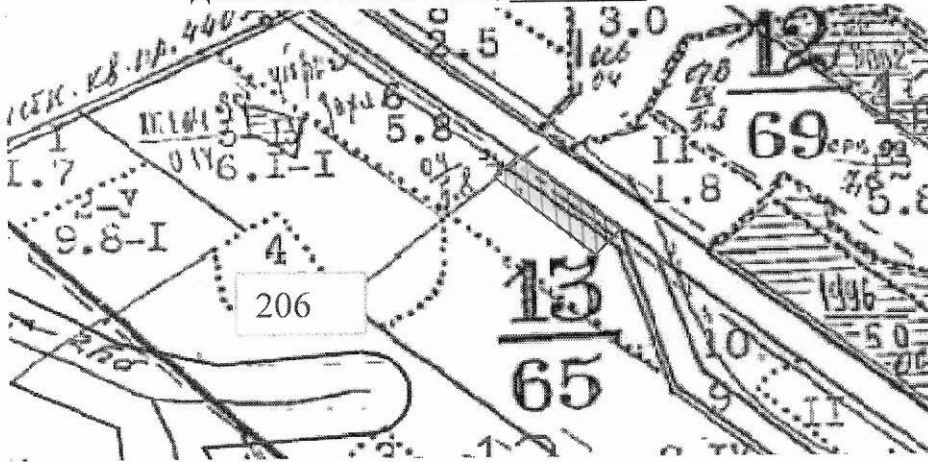
Абрис участка

Дебесского лесничества, _____ уч. лесничества, кв. 206 выд. 6 пл. 0,5
