**Акт**  
**лесопатологического обследования N 166**

лесных насаждений БУ «Чебоксарское лесничество»  
Минприроды Чувашии

Участковое лесничество	Урочище (дача)	Квартал (кварталы)	Выдел (л/п выдел)	Площадь выдела (л/п выдела), га
Пихтулинское		125	14, 26, 27	0,72

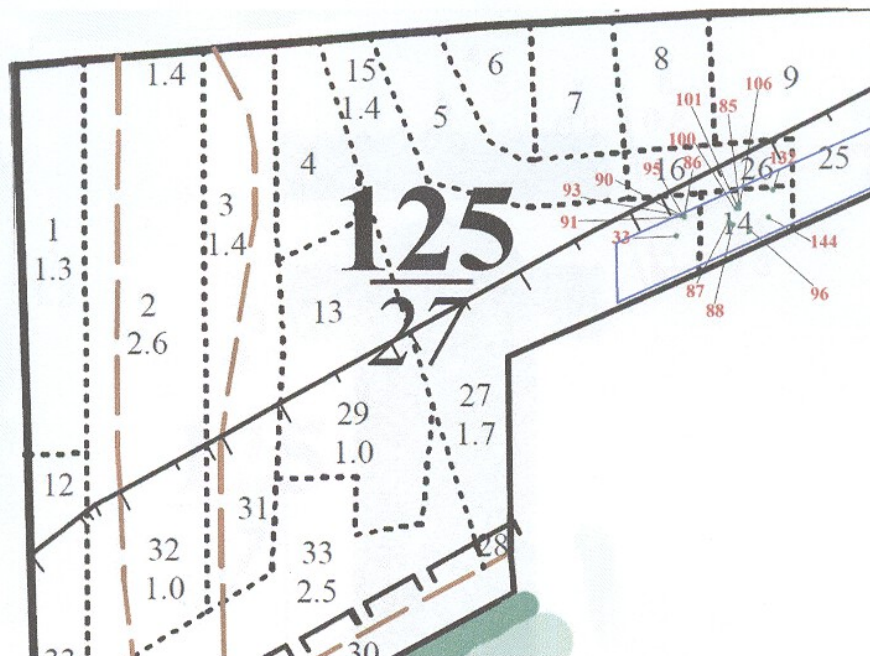
## Абрис участка

Номера точек	Координаты
33	N 56°11,283 E 47°08,534
85	N 56°11,293 E 47°08,577
86	N 56°11,291 E 47°08,541
87	N 56°11,288 E 47°08,571
88	N 56°11,286 E 47°08,572
90	N 56°11,291 E 47°08,540
91	N 56°11,291 E 47°08,538
93	N 56°11,292 E 47°08,539
95	N 56°11,291 E 47°08,539
96	N 56°11,284 E 47°08,585
100	N 56°11,292 E 47°08,576
101	N 56°11,292 E 47°08,577
106	N 56°11,293 E 47°08,578
132	N 56°11,299 E 47°08,602
144	N 56°11,288 E 47°08,599
